Salvatore Lucente & Marina Piero

Craco

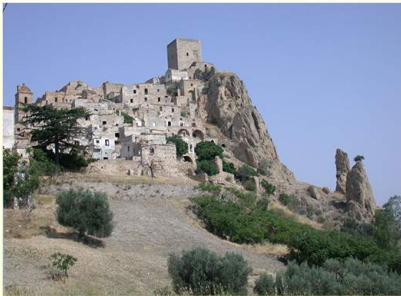
Figura 1 – Su uno sperone di conglomerati sorge il Torrione, che per i Crachesi è il Castello, dal quale si contemplan le forme calanchive tipiche dell'area Bradanica.

Riconosciuto come geosito di interesse scientifico, Craco (Fig. 1) poggia le sue fondamenta su rocce sedimentarie (ghiaie, sabbie e argille). Forme suggestive quali torrioni e, nell'intorno, terrazzi fluviali e calanchi hanno preso vita sotto l'effetto modellante dell'erosione (Fig. 2 – 3 – 4).

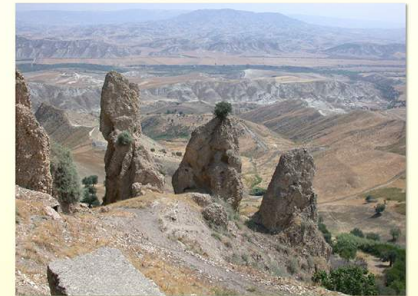
Figura 2 – torrioni scolpiti dall'erosione nei conglomerati. Fanno da sfondo terrazzi fluviali e calanchi.

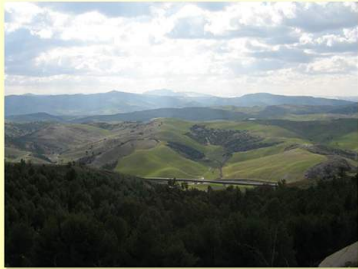
Fig. 3 – (sinistra) Vista a sud est del paese, verso il torrente Bruscata.

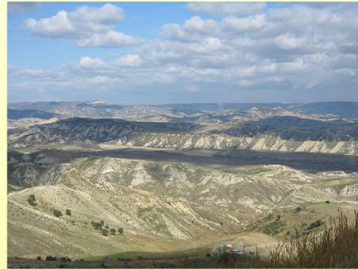
Fig. 4 – (centro) Veduta nord est, verso i terrazzi fluviali e i calanchi del fiume Bradano.

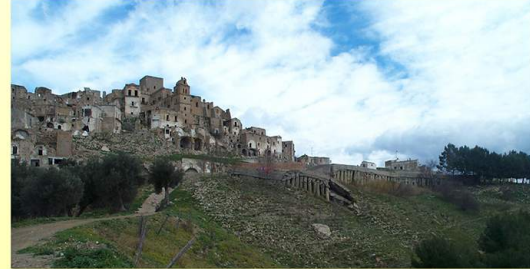
Fig. 5 – (centro) Panoramica sul paese di Craco, abbandonato nel 1975.

Situato lungo il fronte dell'Appennino meridionale, su una cresta bordata dai torrenti Bruscata e Salandrella, Craco (301 m di quota) fu interessato da numerosi movimenti di massa, già a partire dal 1959. Ma a causa di un'ennesima frana di vaste proporzioni, il paese fu evacuato e l'abitato trasferito nel 1963 a valle, nelle località di Craco Peschiera e Craco Sant'Angelo. Allora il centro contava oltre 2000 abitanti. La frana, che obbligò la popolazione ad abbandonare le proprie case, rese il villaggio completamente deserto nel 1975 (Fig. 5).

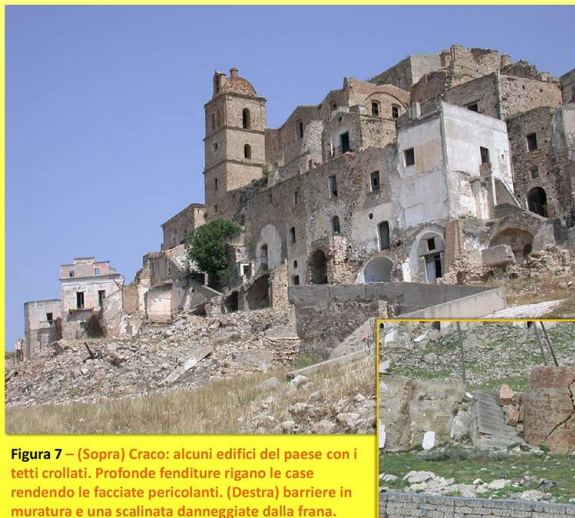
Figura 7 – (Sopra) Craco: alcuni edifici del paese con i tetti crollati. Profonde fenditure rigano le case rendendo le facciate pericolanti. (Destra) barriere in muratura e una scalinata danneggiate dalla frana.

Ad oggi, numerosi sono i turisti che salgono alla “Craco vecchia” per ammirare le rovine del paese ed avventurarsi nei suoi dintorni, sebbene sia necessaria la massima prudenza nell'accostarsi ai ruderi, visibilmente pericolanti (Fig. 7). L'aspetto dell'abitato antico e la forza d'impatto dell'inusuale apertura panoramica impreziosiscono e diversificano da tutti gli altri questo stralcio di territorio, mentre – e Craco ne è uno degli esempi più eclatanti – il fattore tanto temuto e sempre alla ribalta del rischio idrogeologico non è che un lato della medaglia.
